AVALIAÇÃO OBJETIVA DO PAVIMENTO DE CONCRETO DO CORREDOR DE ÔNIBUS DA RUA DO ACAMPAMENTO DE SANTA MARIA (RS) ATRAVÉS DO ÍNDICE DE CONDIÇÃO DO PAVIMENTO

Resumo. *O presente trabalho consiste na avaliação do desempenho atual do pavimento do corredor de ônibus da Rua do Acampamento em Santa Maria (RS) através do Índice de Condição do Pavimento (ICP). Esse índice, obtido através do levantamento de defeitos, foi, posteriormente, comparado com resultados de trabalhos anteriores para que fosse realizada a análise da evolução do mesmo. Concluiu-se que o pavimento constituído de placas de cimento Portland, oito anos após sua implementação, ainda apresenta boas condições estruturais e de trafegabilidade mesmo sem nunca ter ocorrido nenhuma intervenção para manutenção.*

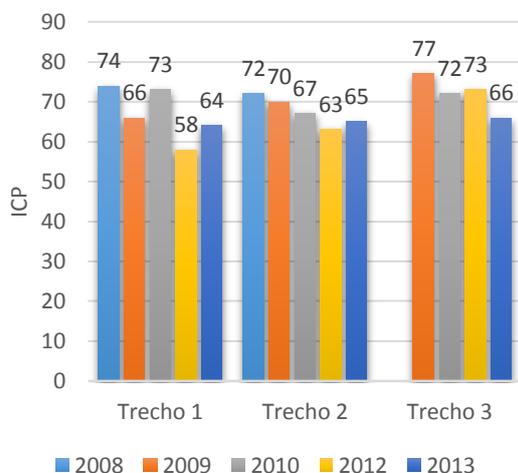
Figura 1. Evolução do ICP dos trechos.

Observa-se que o ICP dos trechos diminui ao longo dos anos, resultado já esperado e que está diretamente relacionado ao processo de degradação do pavimento causado pela ação do tráfego de ônibus.

No trecho 1, após análise das fichas de inspeção, notou-se, principalmente, o surgimento de fissuras lineares ao longo dos anos, defeito relacionado ao esgotamento da resistência à fadiga da região onde o defeito foi detectado (Balbo, 2009). No trecho 2, por sua vez, houve um aumento de fissuras de canto com o passar dos anos, defeito, segundo Balbo (2009), também relacionado ao vencimento da resistência à fadiga da região onde o defeito foi detectado.

Em ambos os trechos, e também no trecho 3, verificou-se que a maioria das placas inspecionada em 2013 apresenta problemas de perda de elementos de selagem nas juntas, um defeito que, de acordo com Balbo (2009), está associado ao clima (umidade e calor) e que permite o acúmulo de material incompressível e infiltração de água.

O trecho 3 apresenta um ICP muito semelhante aos outros dois trechos. Entretanto, esse resultado demonstra que ele apresenta uma degradação mais acentuada e rápida, pois esse trecho foi concluído após os outros, razão da falta de dados em 2008. Há, por exemplo, uma placa com fissura linear de

severidade alta (a placa encontra-se dividida em dois pedaços) e fissura de retração plástica em 70% das placas inspecionadas em 2013, defeito relacionado a falhas na construção do pavimento (Balbo, 2009).

Nota-se, ainda, uma leve oscilação dos valores dos índices apresentados na Fig. 1. Esse comportamento provém da relativa subjetividade presente nesse tipo de avaliação. Mesmo que todos os procedimentos da inspeção sejam normalizados, os levantamentos estão sujeitos à influência da sensibilidade dos inspetores (cada ano um grupo diferente foi o responsável pelos levantamentos), das condições ambientes (alguns defeitos, como placas bailarinas, não são perceptíveis em altas temperaturas, por exemplo) e das amostras.

Contudo, já há placas que precisam sofrer intervenções. As placas que apresentam problema de selagem das juntas, por exemplo, poderiam ter o material selante trocado. E as placas com fissuras lineares (principalmente de severidade alta) poderiam ser alvo de estudos para que a necessidade de intervenção seja avaliada.
