LEVANTAMENTO DAS PATOLOGIAS NO PRÉDIO ACADÊMICO DA UNIPAMPA – CAMPUS ALEGRETE

Este trabalho tem como objetivo a investigação das manifestações patológicas existentes no prédio principal da Unipampa – campus Alegrete.

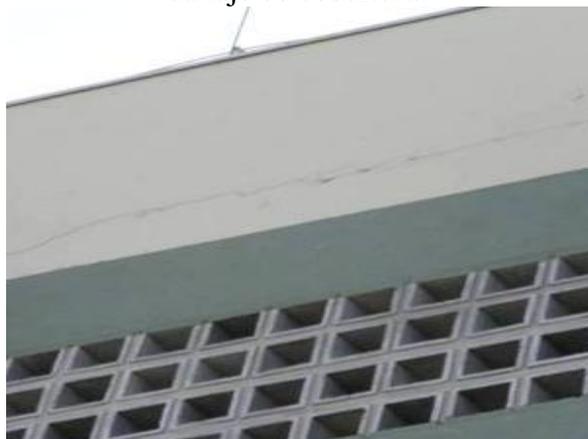
retração da argamassa e manchas esbranquiçadas resultantes da lixiviação causada pela passagem da água por fissuras existentes levando materiais finos da pasta de cimento. Nos *brises* temos fissuras geradas pela movimentação diferencial entre os materiais, os blocos de concreto e as vigas. E na parte superior do prédio existe também fissuração pela movimentação da laje de cobertura, como podemos ver na Fig. 2.

Figura 2. Fissura por movimentação térmica da laje de cobertura.

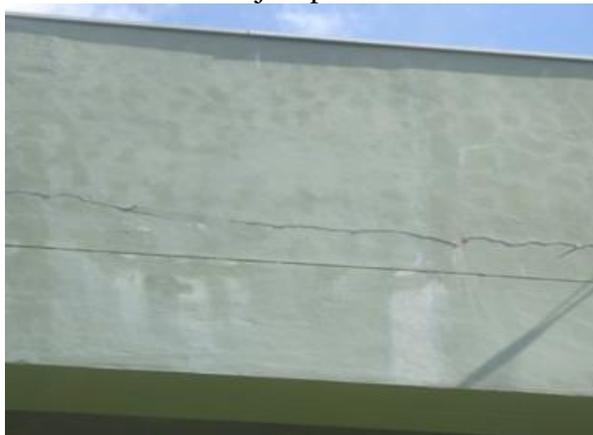
Destacam-se nesta fachada as fissuras por retração da argamassa, manchas brancas nas paredes causadas por infiltração da água e possivelmente pelo uso da cal mal

hidratada, além das fissuras horizontais entre a laje de cobertura e platibanda, provavelmente ocasionadas devido à movimentação da laje, que gera um esforço transversal a platibanda. Essas ocorrências são possíveis de serem identificadas na Fig. 3.

Figura 3. Mapeamento, manchas e fissura entre a laje e platibanda.

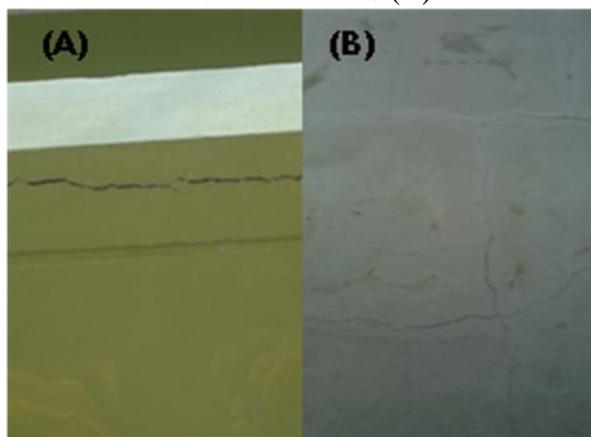
Os *brises* apresentam patologias acentuadas, tais como: deslocamento da camada de cobertura do revestimento (Fig. 4 - A) e inúmeras fissuras térmicas (Fig. 4 - B).

Figura 4. Deslocamento da argamassa (A), Fissuras Térmicas (B).

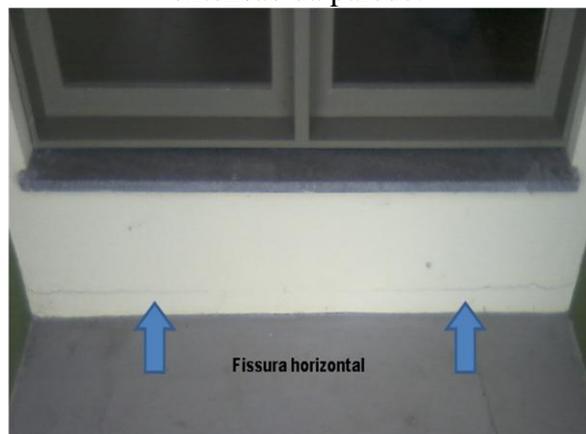
Nesta fachada também foi observado mapeamento e fissuras térmicas nos *brises*. No entanto, foi observada na base das paredes do andar térreo uma fissura horizontal ao longo de toda extensão da mesma, a qual pode ter sido ocasionada por um pequeno deslocamento da viga baldrame. Essa patologia pode ser vista na Fig. 5.

Figura 5. Fissura horizontal ao longo da extensão da parede.

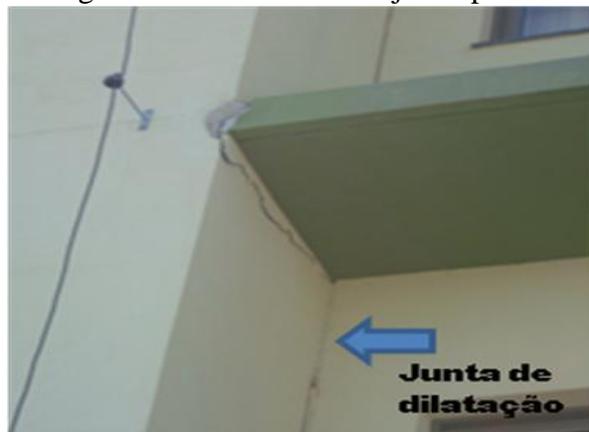
Como nas outras fachadas, a sul repetiu as patologias de mapeamento, umidade causando branqueamento nas paredes e principalmente nas lajes dos *brises* e fissuras em torno dos peitoris além do descolamento da pintura. Além disso, a fachada sul apresentou uma fissura entre as lajes de *brises* e o pilar, onde deveria existir uma junta de dilatação. A Fig. 6 mostra a fissura gerada entre as estruturas.

Figura 6. Fissura entre a laje e o pilar.
